(Anti)preferenční opatření v Plzni

Michal Váňa

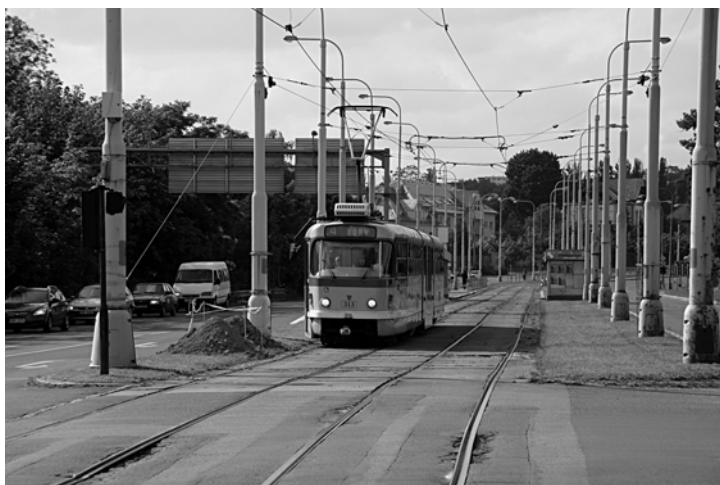
Archivní snímek zachycuje stav zastávkového prostoru Lékařská fakulta, Karlovarská před rekonstrukcí v pohledu z centra. Notně ojeté a směrově i výškově neurovnané kolejnice NT1 zakryté základňovými panely uprostřed čtyřpruhové komunikace se třemi řadícími pruhy na křižovatce.

V rámci rekonstrukce došlo k nahrazení zákrytových panelů a tramvajového tělesa tvořeného stojinovou žlábkovou kolejnicí NT1, uloženou na betonové desce pomocí podkladnic s pevným upevněním. Nově je trať osazena velkoplošnými panely s blokovou kolejnicí B1 od křižovatky ulic Karlovarská x Na Chmelnících až po rozplet křižovatkových vět-

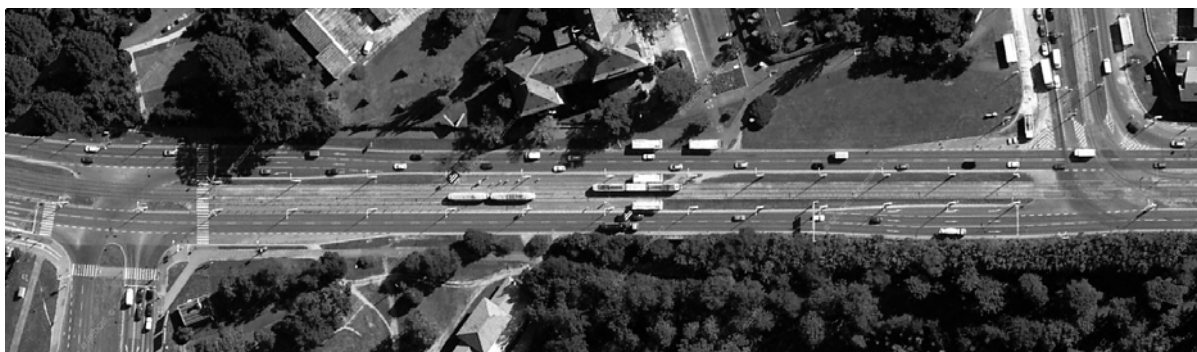
Snímek z ortofotomapy nám dokumentuje stav zastávkového prostoru Lékařská fakulta, Karlovarská před rekonstrukcí. Koleje leží uprostřed čtyřpruhové komunikace, lemují je travnaté pásy a na obou koncích nalezneme tři řadící pruhy před SSZ.

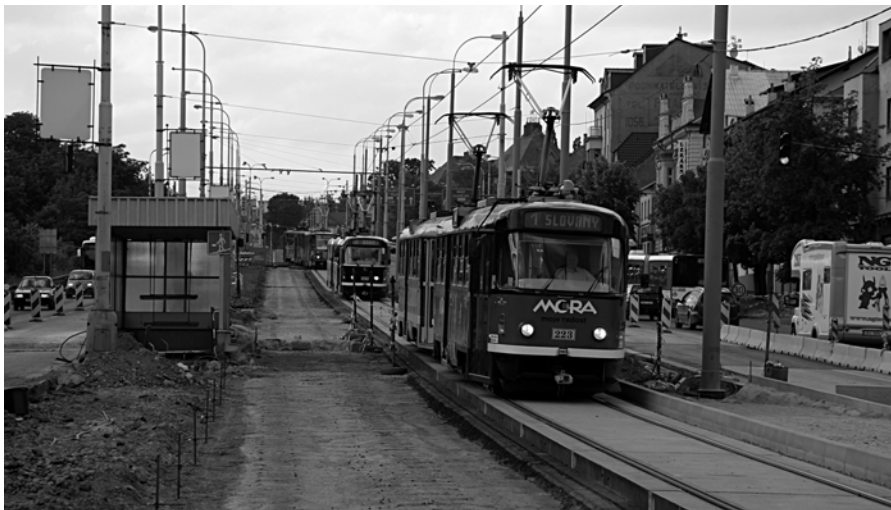
Extrémní čtyřminutové pevné cykly zabezpečovaly provoz na jednokolejné trati. Délka volna umožňovala bezproblémový provoz pouze dvou souprav. Nebylo však výjimkou potkat tři vlaky v následu. Na jaký signál jede poslední třetí vlak si čtenář odpoví sám. Fotografie zachycuje zastávku Pod Záhorskem ve směru z centra s již nově položenou kolejí ve velkoplošných panelech a zlikvidovaným výstupem z podchodu. V místě chybějící koleje jsou patrné stopy po podkladnicích v betonové desce. Foto © autor.

Provoz na provizorní jednokolejně trati byl pokaždé zabezpečen dvojicí přenosných světelných signalizačních zařízení určených pro automobily, doplněných dodatkovou tabulkou „Pozor jen pro tramvaj“, aby nedošlo k záměně. Signalizace byla opatřena pevným řízením s délkou cyklu přesahující 4 minuty! Na druhou stranu je nutno podotknout, že i přes nutnou dávku trpělivosti ze strany řidičů byla signalizace ve druhé etapě seřízena tak, aby umožnila plynulý průjezd křižovatkou.

Zelená fáze zabezpečovala průjezd maximálně dvou souprav v následu, přesto vzhledem ke krátkému intervalu linky č. 4, nebylo neobvyklé potkat na trati tři vlaky jedoucí za sebou v závěsu. Právě nekázeň řidičů několikrát zapříčinila sjetí souprav na jednokolejném úseku, jelikož se vlaky vydaly proti sobě. Vzhledem k omezeným možnostem manipulace a vybavení výhybek vratnými mechanismy, se taková mimořádná událost řešila zpětným pohybem vlaku po trati k nejbližšímu obratišti a následně jíždě zpět na jednokolejný úsek, kde řidič po najetí na jednokolejku zaměnil směr jízdy a pokračoval opět v jízdě již ve správném směru.

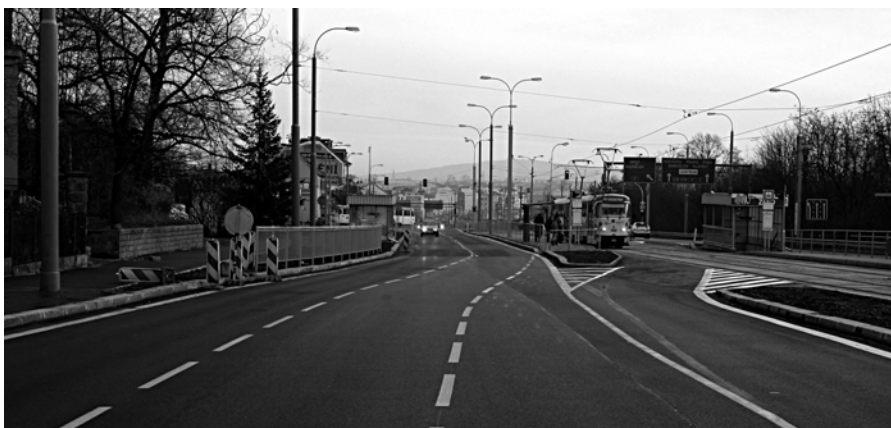
Pohled na rozřazovací pruhy před křižovatkou s ulicí Na Chmelnici. Výjezd ze sdružené zastávky je přesně v místě rozšíření ze dvou jízdních pruhů na čtyři, nehledě na jeho nedostatečnou šířku (pozůstatky navrženého vodorovného značení vzniklého při stavbě lze ze snímku ještě spatřit) a hlavně ostré hrany obrubníků v pravé části snímku. Pomyslnou třešničkou na dortu jsou řidiči nerespektující vodorovné dopravní značení. Navrzení obdobného řešení v zápočtové práci na fakultě by jistě znamenalo brzký konec snahy získat ze zmíněného předmětu zkoušku. Foto © autor.

Výsledné zvolené řešení však není vůbec optimální. Již běžným pohledem na fotografii či přímo v místě musí být každému jasné, že zde není něco v pořádku. Na první pohled člověka překvapí vyčnívající a překážející obrubníky ve výjezdových komunikacích, jejichž ostré hrany budou ničit v lepším případě vzorek pneumatik projíždějících vozidel, v horším bude docházet k častým defektům. Výjezdy i po dokončení působí z hlediska estetiky nedodělaným dojmem, nehledě na jejich mizivou účelnost. Obdobné úpravy v zahraničí doprovází vždy nějaká přidaná hodnota navrženého řešení, kterou většinou nese upřednostňování vozidel na přilehlých kolizních místech a křižovatkách, což zde absolutně chybí. Výjezdová rampa ve směru z centra tak ústí přímo do rozpletu rozřazovacích jízdních pruhů přilehlé komunikace přesně v místě, kde dochází k rozšíření z dvou jízdních pruhů na čtyři. Aby toho nebylo málo, pruh pro výjezd autobusu má nedostatečnou šířku, a to i po dodatečné úpravě vodorovného značení. Vyjíždějící autobus zde místo plynulého průjezdu bude vyčkávat na vhodný okamžik pro zařazení se do kolony stojících vozidel před světelnou křižovatkou a zároveň zde bude docházet k častým dopravním nehodám z důvodu nerespektování vodorovného značení řidiči automobilů. Takových případů bylo v době pořizování fotografií nespočítaně. Obdobná situace je i v protisměru, s tím rozdílem, že výjezd je zde vyústěn „pouze“ do tří rozřazovacích pruhů a opět v podobě nedostatečné šířky jízdních pruhů. Oba výjezdy mají také další společnou věc - nejsou plně kompatibilní s výjezdem kloubových autobusů, které si zde musí výrazně nadjíždět.

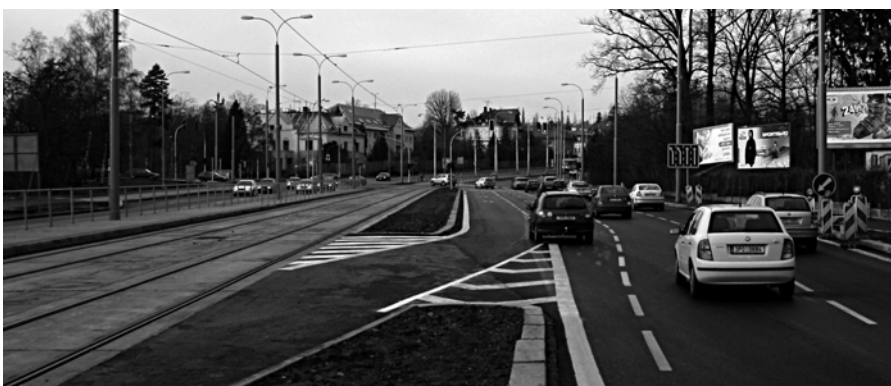
Pohled na rozřazovací pruhy před křižovatkou s ulicí Na Chmelnici ve směru od sdružené zastávky. Pomyslnou třešničkou na dortu jsou řidiči nerespektující vodorovné dopravní značení. Navrzení obdobného řešení v zápočtové práci na fakultě by jistě znamenalo brzký konec snahy získat ze zmíněného předmětu zkoušku. Foto © autor.

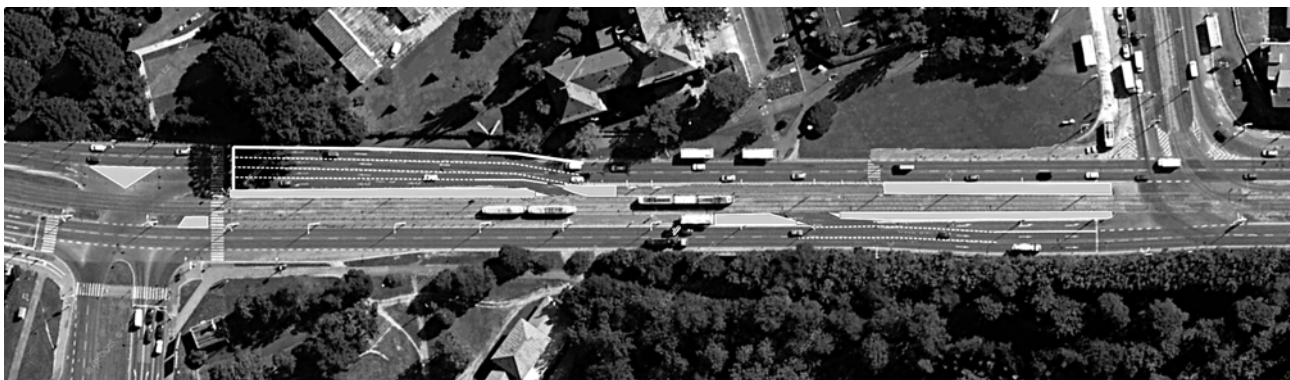
Fotomontáž zachycuje stav po provedené rekonstrukci. Ač je to nemyslitelné, vodorovné značení není chybně zaznamenáno, jeho průběh odpovídá realitě. Zastávka ve směru z centra je odsunuta blíže k centru (směrem vpravo), před zastávkami vznikly výjezdové komunikace pro autobus. Křižovatka s ulicí Na Chmelnici získala druhý levý odbočovací pruh a byla kanalizována pomocí trojúhelníkového ostrůvku v přímé větvi. Zdroj: Ortofotomapa

Přesuňme se na křižovátku Karlovarská x Na Chmelnicích, kde je vjezdová část pro autobusy na tramvajové těleso ve směru do centra. I zde projektant hrubě chyboval. Vjezd autobusu musí být opět plynulý a pokud možno co nejvíce rovnoběžný s tramvajovým tělesem, aby mohl řidič ve zpětném zrcátku monitorovat výskyt tramvaje a hlavně vybočením vozidlové skříně nezasahoval do profilu protijedoucí tramvaji. Výsledek provedené rekonstrukce?

Autobus musí na tramvajové těleso vyjíždět z levého odbočovacího pruhu ulice Na Chmelnicích, což je problém z důvodu přilehlé stejnojmenné zastávky před křižovatkou. Ač se počítalo s vedením přetrasované linky, která zde nebude zastavovat, je třeba s touto možností při mimořádnostech počítat. Vjezd také v případě kloubového autobusu jej zalomí do kritických mezí a ještě přesahuje do profilu protisměrné tramvaje. Důsledkem je neschválení zvoleného řešení policií při místním šetření a nepoužívání úpravy sdrúžené zastávky ve směru do centra.

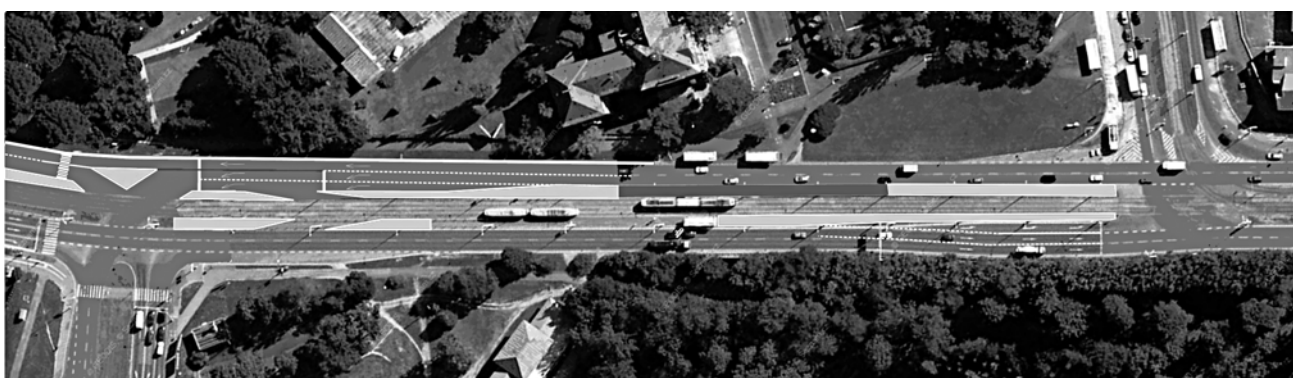
Poslední fotomontáž dokumentuje stav, který měl být záměrem projektanta a fungujícím cílovým stavem. Autobusy vyjíždějící z ulice Na Chmelnici měly získat separátní volno, které by jim umožnilo bezpečný přejezd dvou pruhů a nájezd na tramvajové těleso ve směru do centra. Ve směru z centra je vytvořena předřazená světelná závora pro odbočující automobily, která umožní vyjetí autobusu z tramvajového tělesa a zařízení se před odbočující automobily. Jelikož bus v přímém směru může využít nekolizní signalizaci pro tramvaje a sjet v křižovatce do přípojovacího pruhu, může být přímý směr oddělen pomocí vodorovných dělicích prahů v celé délce od předřazené světelné závory, a zajistit tak kázeň řidičů motorových vozidel. Zdroj: Ortofotomapa

Jak mělo řešení správně vypadat? Ve směru do centra autobus po odstanicování v zastávce Na Chmelnicích měl získat na křižovatce separátní volno pomocí zelené šipky a přejet na tramvajové těleso v místě ležícím blíže ke sdrúžené zastávce a pokračovat po tramvajovém tělese až ke křižovatce s Lidickou ulicí, kde se měl zařadit do jízdnic pruhů a ještě lépe dále pokračovat po tramvajovém tělese až k zastávce Pod Záhorskem, kde před rondelem měl opustit tramvajové těleso.

V opačném směru měla být situace obdobná - nájezd na tramvajové těleso u rondelu resp. v křižovatce s Lidickou (dnešní

stav). Po opuštění zastávky Lékařská fakulta, Karlovarská měl autobus pokračovat po tramvajových kolejích až ke křižovatce s ulicí Na Chmelnicích, kde by získal volno buď s tramvají nebo samostatně. Jelikož intenzity v přilehlých jízdnicích v přímém směru na Košutku nejsou na takové úrovni, aby bylo nutné mít zde průběžné dva jízdnicí pruhy, stačily by před křižovatkou dva jízdnicí pruhy pro levé odbočení a jeden jízdnicí pruh pro přímý směr, který by mohl mít v převážně většině délky cyklu volnou fázi.

Uvažovat lze i s podvariantou, kdy by levé odbočení autobusu bylo řešeno přes přilehlé odbočovací pruhy. Automobily by musely v takovém případě mít předřazenou světelnou signalizaci, fungující jako světelná závora, čímž by se vytvořil dostatečný prostor pro výjezd autobusu a došlo by k celkovému zklidnění křižovatkového prostoru.
